Servicestecker Oktan-Einstellung (OCT ADJ) (Kurzschlußbrücke)

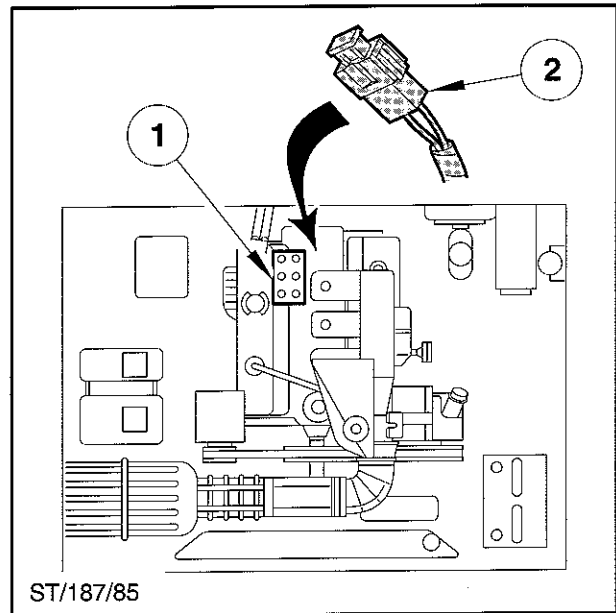
Einbaulage Servicestecker

- Diese Kurzschlußbrücke schließt einen PCM-Anschluß zur Fahrzeugmasse kurz.
- Beim Entfernen der Brücke verstellt das PCM die Zündung in Richtung spät (ca. 3°)
- Das PCM speichert einen Fehlercode, wenn der Motor mit abgezogener Kurzschlußbrücke läuft.
- Im Gebieten, in denen nur Kraftstoff mit niedriger OZ erhältlich ist, sollte die Brücke, um die Klopfneigung zu verringern, abgezogen werden.
- Die Kurzschlußbrücke befindet sich am hinteren Ende des Motors, zwischen der Zündspuleneinheit und dem Ölmeßstab des Automatikgetriebes.

- 1 Zündspuleneinheit
- 2 Servicestecker (Kurzschlußbrücke)

Achtung Die Bedienungsanleitung des Explorers erklärt dem Fahrer, daß er bei verstärkt auftretenden Klopfgeräuschen die Kurzschlußbrücke entfernen soll. Wenn ein Kunde sich über sehr hohen Kraftstoffverbrauch seines Fahrzeuges beklagt, überprüfen Sie zuerst, **ob die Kurzschlußbrücke eingesetzt ist.**
